北島町
令和4年度
工事監査結果報告書

令和5年2月21日

公益社団法人大阪技術振興協会
技術士（建設部門）
松下基彦

北教第376号
北島町・北島南幼稚園増築工事

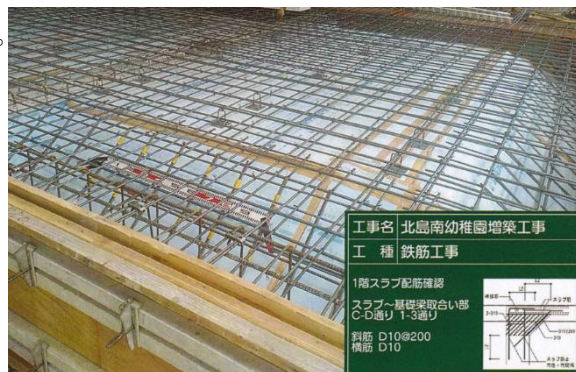
1F スラブ 配筋検査写真

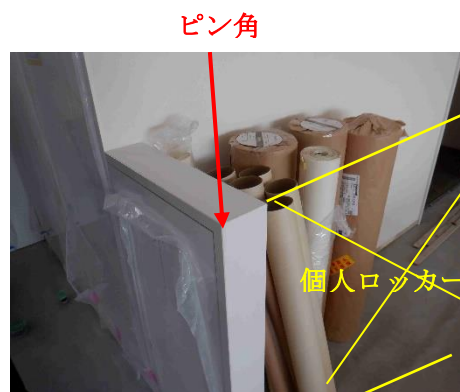
保育室(3)の出入り口付近の園児用個人ロッカーの袖壁は高さ約72cm程度で、ピン角だった。

設計図を再確認すると、教師用ロッカー、園児用個人ロッカー端部の出隅角面にカーブをつけている箇所とつけていない箇所があった。

袖壁部 写真

◆保育室(3)の出入口付近の園児用個人ロッカーの袖壁(高さ約72cm)の端部の出隅のピン角は、万が一、園児が倒れたりした場合、目や頭部などに突き当たり怪我をする可能性があるため、できるだけ丸面にすることを検討されたい。

教師用ロッカー、園児用個人ロッカー端部の出隅の角面についても、同様である。

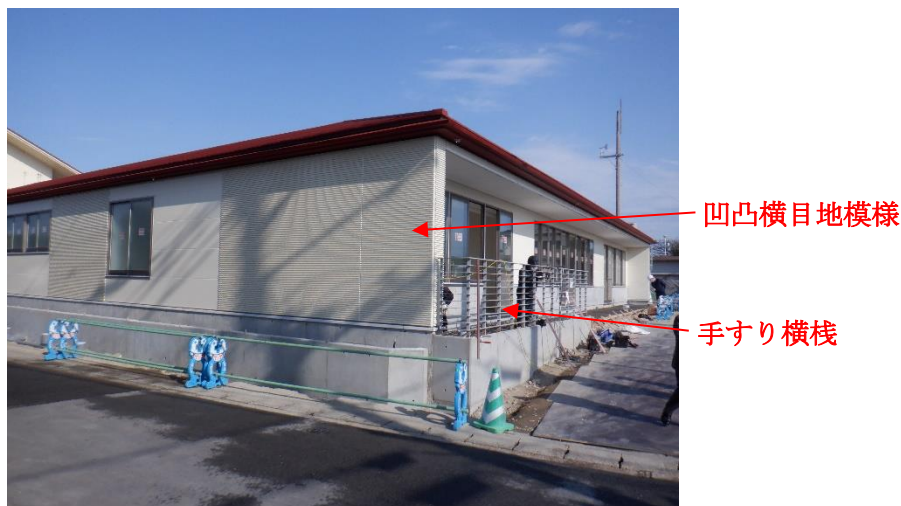
外壁の押出セメント成形板は、凹凸が横目地模様でフッ素樹脂工場塗装をされていた。

南側の車路勾配部分に面したポーチの手すりが横棧だった。

西南部から建屋撮影

◆南側の車路勾配部分に面したポーチの手すりが横棧だったが、園児が手すりに登りやすい形状であり、車路との段差が高く要注意である。園児が登れないような対策を検討されたい。

◇外壁の押出セメント成形板の凹凸の横目地面模様は、意匠的にはアクセントになっていたが、将来的に雨垂れなどによる汚れが生じることが懸念される。清掃も大変であるので、長期的に汚れ具合をモニタリングし、次期プロジェクトの参考とされたい。
