北島町
令和4年度
工事監査結果報告書

令和5年2月21日

公益社団法人大阪技術振興協会
技術士（建設部門）
松下基彦

北教第376号
北島町・北島南幼稚園増築工事

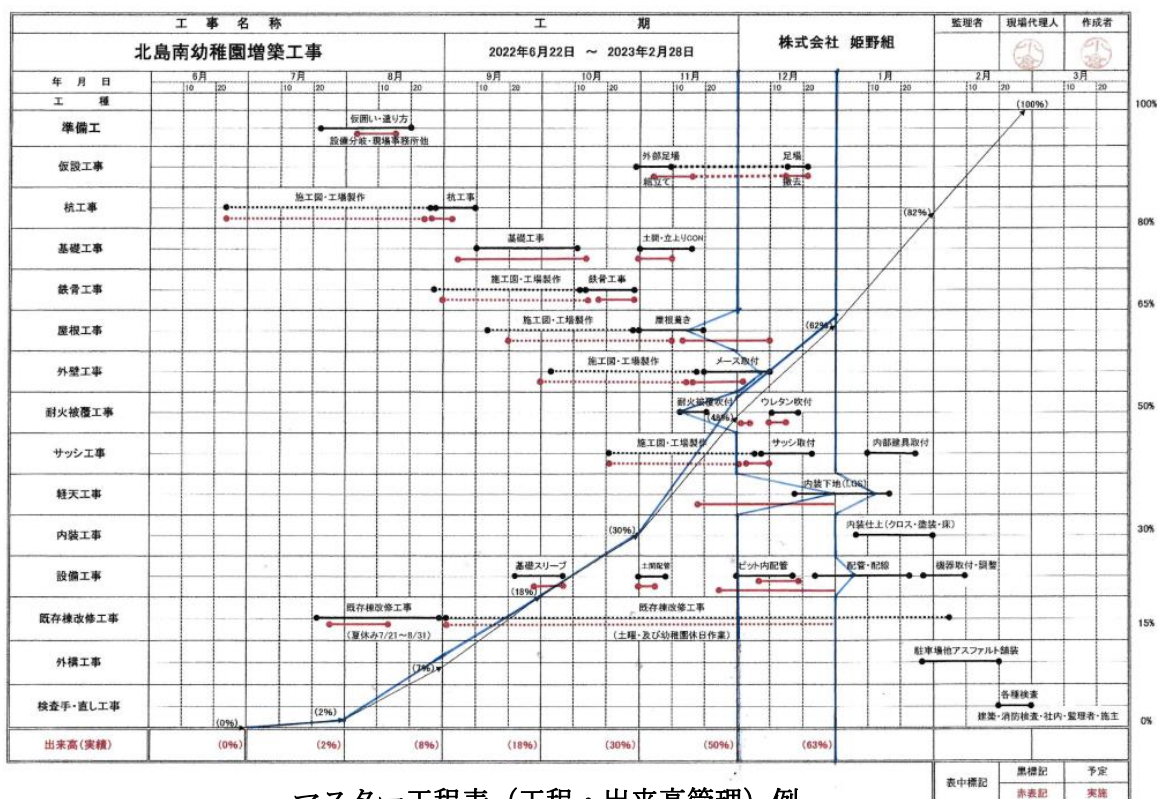
- ・マスター工程表に各月末日の縦断面線を記入し、各工種のバーチャートの予定に対する進捗点を結べば、遅れていればその度合いに応じて断面線は「く」の形で表され、先行していれば「>」で表される。

この縦断面線によって、工程のどの部分が遅延しているか把握が容易になる。納期のかかる材料・機器がある場合は、マスター工程表にそれらの納期のバーチャートを記入し、上記縦断面線でそれら納期に遅延がないか確認することも可能である。
