北島町

令和元年度工事監査
技術調査結果報告書

調査対象工事 北島町浄水場 ろ過池更生工事

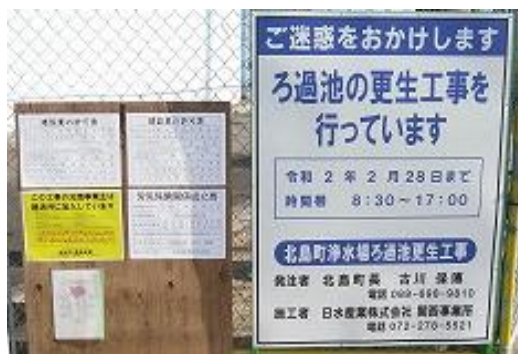
No.1

工事看板、建設業の許可票、建退共加入証、労災保険関係成立票及び緊急連絡体制図は適正に掲示されていたが、同時に掲示が必要な施工体系図の掲示がなかった。不足している掲示物については速やかに指示し、法律の遵守を指導する必要がある。

参考写真 No. 1 に示すように、公衆の見やすい所として正門脇を選び、工事看板他、多くの掲示物が建設業法の要求の通り掲示されていたが、施工体系図が掲示されていなかった。

監督員は、掲示されたとき、遅滞なく確認し、不足している掲示物や記載内容を確認し、不足している場合や不適切な記載を発見した際は、速やかに指摘し、法律の遵守を指導することが必要である。留意

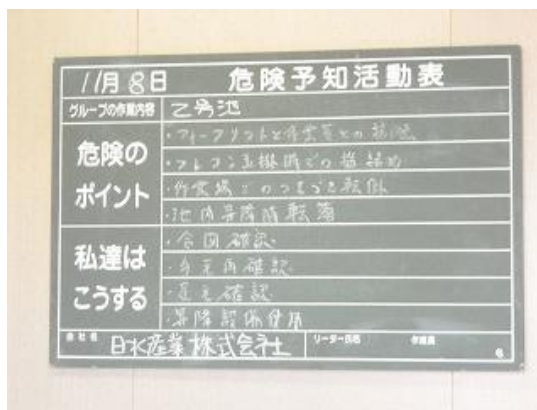
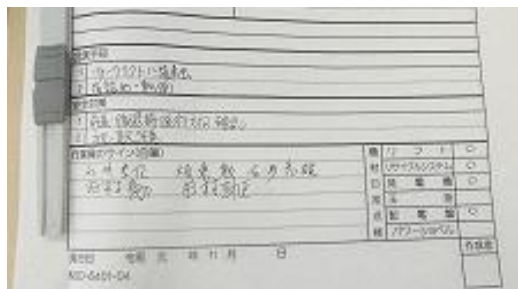
No.2

KY 活動に記載内容に関して、黒板には、「危険のポイント」及び「私達はこうする」に対して 4 項目ずつ記載されていたが、様式での記録には、2 項目しか記載されず、その用紙には、本人の自署ではない場合があった。4 項目の内容を認識することが危険予知であるならば、その 4 項目の記録に自署が必要である。監督員は、工事開始の早期に記録を確認し、受注者に対し指導を行われたい。

そのうち、危険予知活動については、管理事務所内の黒板には 4 項目が記載されていたが、記録として作成されたものは 2 項目しか記載されていなかった。明らかに不適切であり、監督員は、早い時期に記録類を確認し、必要な指導を行っておくことが必要である。完成検査前になって確認し、問題点を見つけると時間が経過しているため、正しい記録を復元することが困難となる場合が多い。参考写真-2 留意

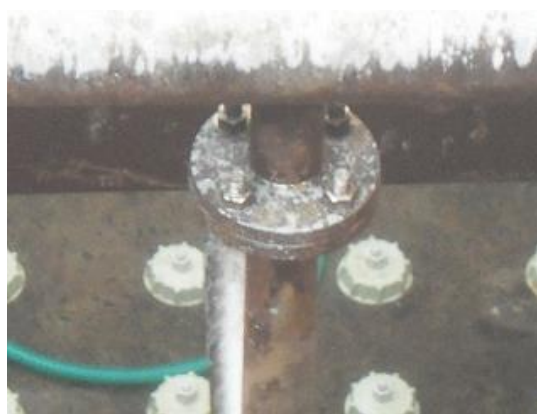
No.3

下部集水装置は、設計図書にあるレオポルドブロックではなく、ストレーナー型であった。通常この場合、逆洗の均一化を図るため、ろ過砂の支持材の厚さ、すなわち、砂利層の厚さを大きく取ることが必要とされているが、実際は、レオポルドブロック用の層厚となっている。逆洗が不均一となりやすいとの認識を持っておくことが必要である。

既存の構造物はじめ設備関係の図面が適切に残されていないために、正確な情報を与えるものとはなっていない。積算に必要なろ過層の面積を計算するための寸法や下部集水装置の構造や名称などが、示されていない。昨年度に工事をして実態が把握できているならば、今年度の設計図書については修正が可能であったと考える。参考写真-3 【留意】

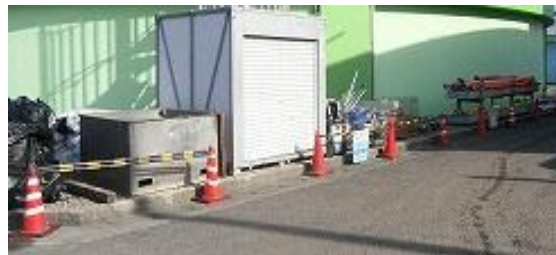
No.4

資機材の設置場所は、通路内にはみ出ないよう、適切に設置されていた。

施工現場や資材置き場周辺など、適切に管理され、整理整頓が行き届いていることが確認できた。参考写真 No. 4 参照。適正
